COMMUNE d'ABRIES

PLAN DE PREVENTION DES RISQUES NATURELS

RAPPORT DE PRESENTATION

Réalisation : Office National des Forêts

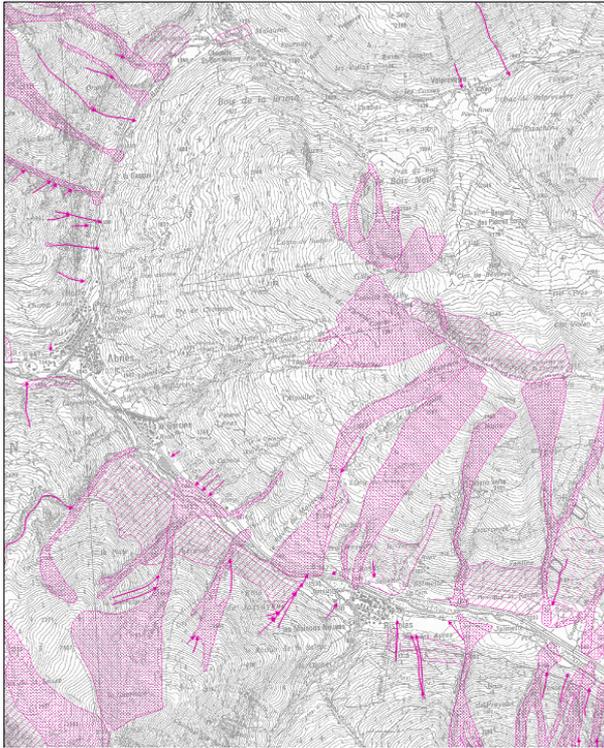
CLPA de 2001

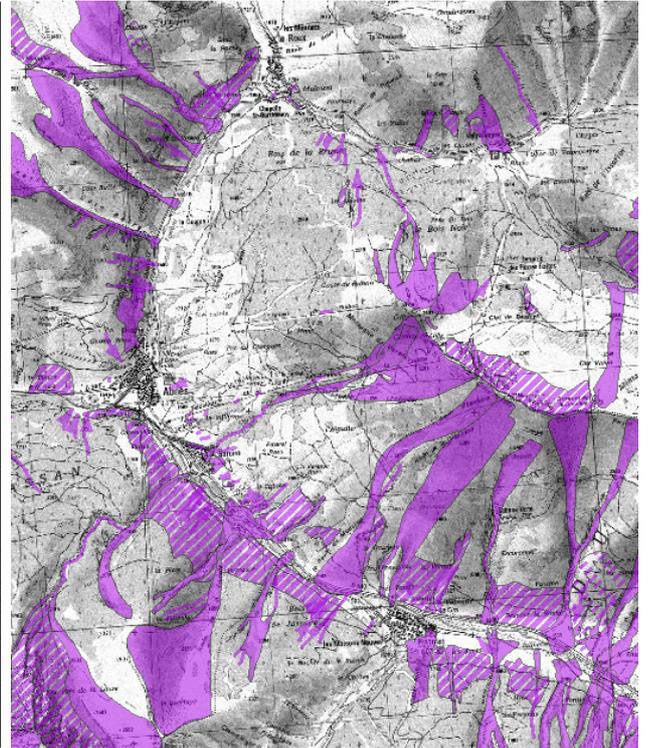
CLPA 2013 révisée suite aux évènements de décembre 2008

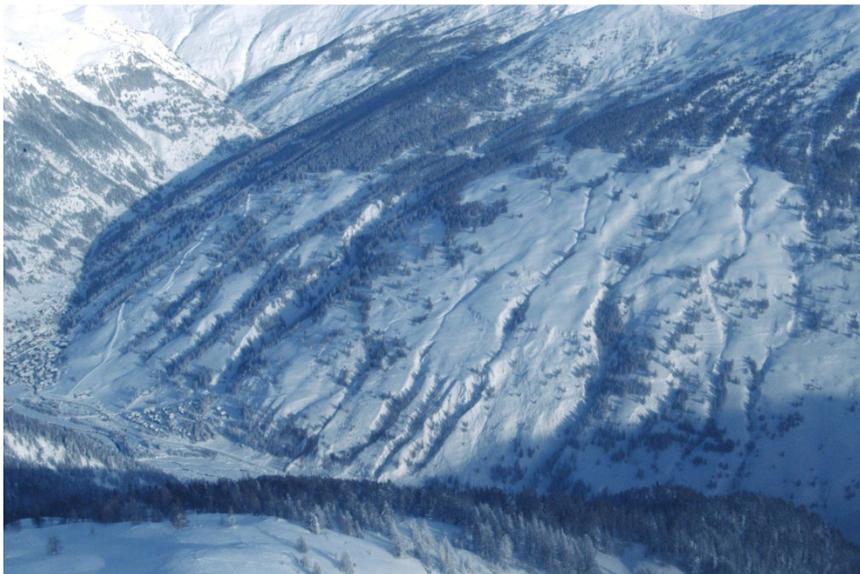
Vue sur le versant dominant le lotissement de la Garcine
Vue du versant, du talweg et du cône de déjection de la Garcine

La zone de départ est orientée au sud-ouest. Dans sa partie supérieure (domaine skiable d'Abriès), l'avalanche n'est pas canalisée mais emprunte un versant large et de relief irrégulier. En conditions nivo-météorologiques particulières, une partie de l'avalanche peut emprunter le talweg du torrent de la Garcine et atteindre le hameau du même nom.

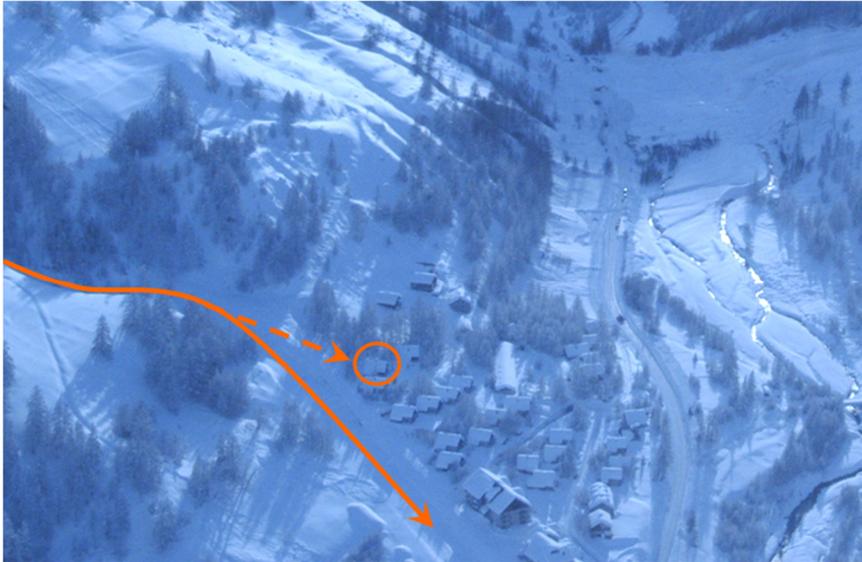
Lotissement de la Garcine le 18/12/2008 vue d'hélicoptère.

En rouge, les directions empruntées par l'avalanche et le chalet endommagé

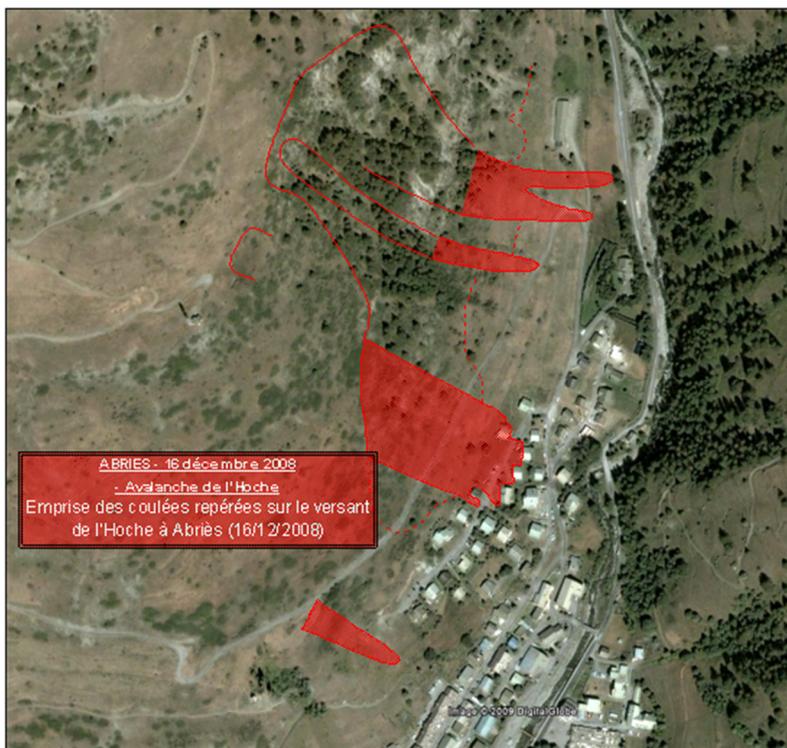
Avalanche de l'Hoche

16/12/2008

2008	16 décembre	Crue avalancheuse de décembre 2008, Avalanche de neige froide qui a atteint plusieurs maisons d'habitation sans faire de dégâts notables. Plusieurs coulées de versant se sont déclenchées atteignant les bâtiments situés en contrebas ; un seul bâtiment en construction endommagé (façade amont a été éventrée). Nombreuses coulées de versant. Quartier de l'Hoche évacué du 16 au 18 décembre, suite au départ des premières coulées
-------------	--------------------	--

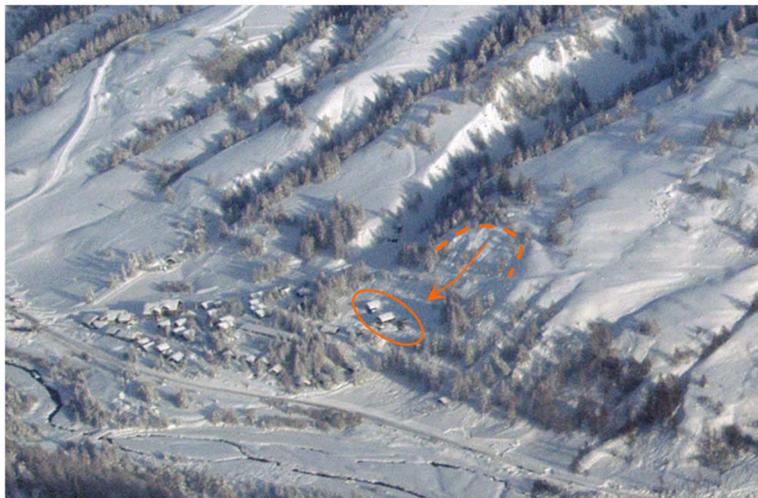
Quartier Vigon,

En rouge, la zone de départ de l'avalanche et les habitations impactées,

Malgré la faible distance parcourue par cette avalanche, la masse mise en mouvement a été suffisamment importante pour causer des dégâts sur les constructions. Les dégâts relativement importants dans les bâtiments s'expliquent par l'implantation de ceux-ci dans la pente, directement sous le versant et sans protection amont.

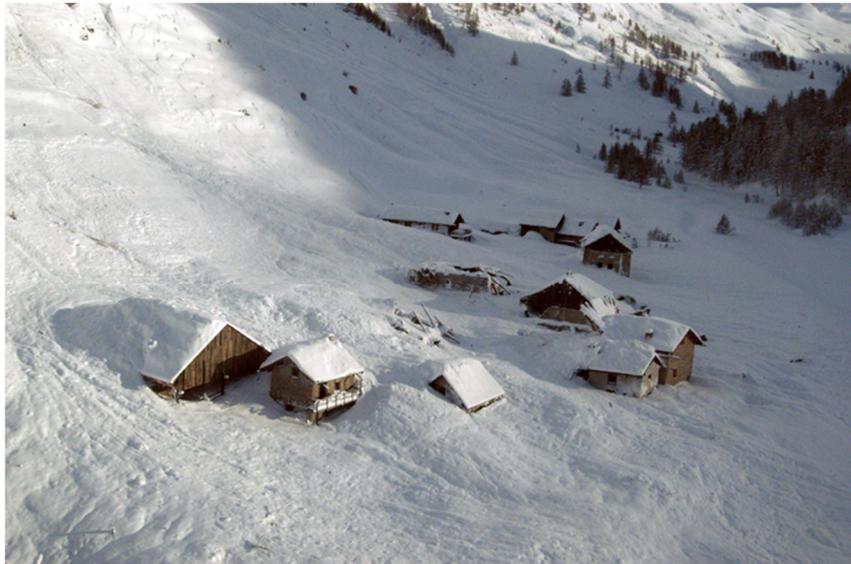
Hameau de Valpréveyre touché par l'avalanche

Vue prise d'hélicoptère le 18/12/2008

De 1930 à 1977		8 avalanches répertoriées sur l'ensemble du versant Sud (au-delà de Valpréveyre) sans plus de précisions
2008	15 décembre	Cruel avalancheuse de décembre 2008, Avalanche de neige froide qui a détruit la chapelle et gravement endommagé plusieurs bâtiments du hameau de Valpréveyre. L'avalanche a atteint le fond du vallon, elle a traversé la partie ouest du hameau de Valpréveyre (tous les bâtiments entourant la chapelle jusqu'à la première maison à l'est) et a fini sa course dans le lit du torrent assez large et plat à cet endroit

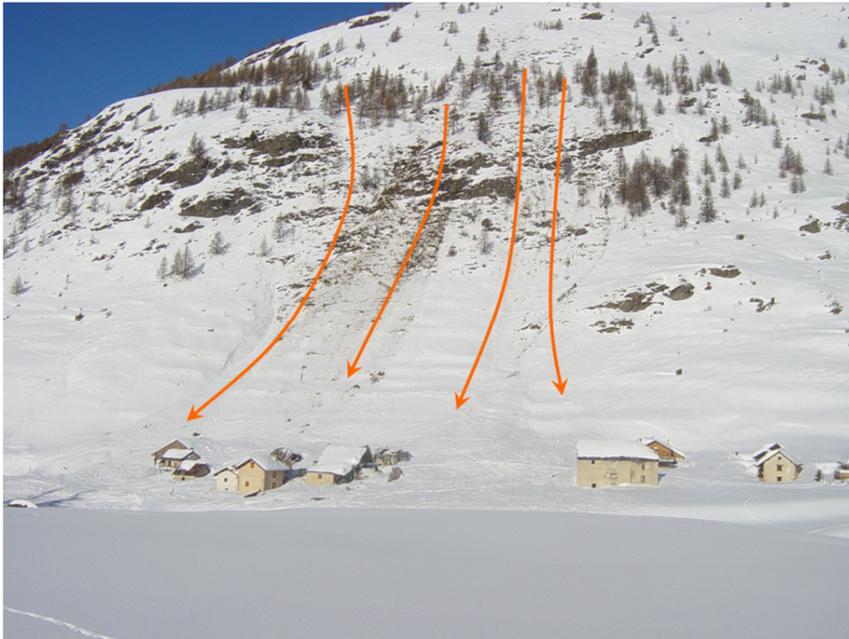
Hameau de Valpréveyre,
Les flèches indiquent les directions principales de l'écoulement d'avalanche

D'après A. Burkard, les pressions de l'avalanche de versant de décembre 2008 sont jugées au moins de 30 kPa au hameau Valpréveyre pour une période de retour pluri centennale. Cet événement était accompagné d'un effet de poudreuse dont l'intensité n'est pas connue, mais est jugé de l'ordre de grandeur de 1 à 3 kPa.
